تقرير ملاحظات التسليم

الموقع **فيلا 14، البرشاء جنوب**		
العميل السيد خالد المنصوري	المهندس Sample Engineer	
رقم التقرير SS-SNG-26-0001	المراجعة Rev 00	التاريخ 14 أكتوبر 2026

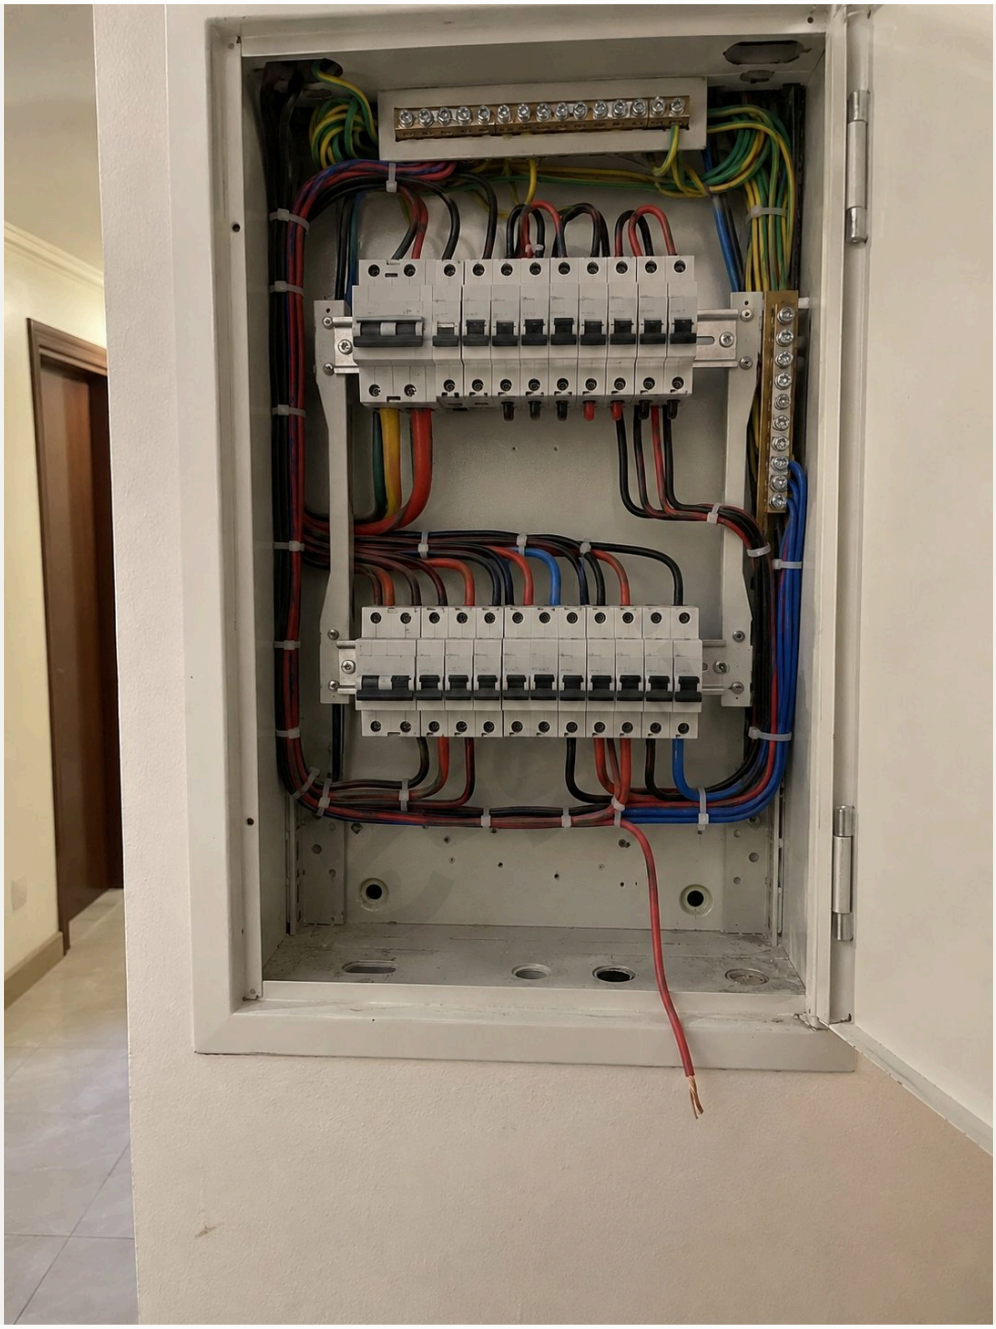
صورة F-03.1 الأرضي · الممر · DB-1

3 ملاحظات: 1 جسيمة، 1 متوسطة، 1 بسيطة. الجسيمة: F-03 كابل غير منتهٍ عند لوحة التوزيع.

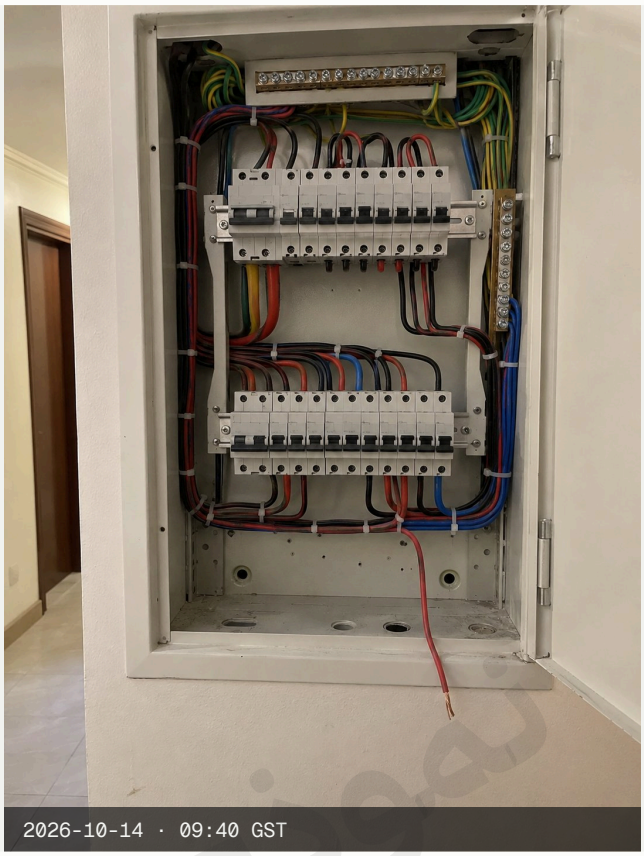
صورة F-03.1 الأرضي · الممر · DB-1

F-03 كابل غير منتهٍ عند لوحة التوزيع

كابل واحد غير منتهٍ متدلٍّ أسفل لوحة التوزيع DB-1. لم يتم التأكد من وجود تيار.

إنهاء أطراف الكابلات أو عزلها.

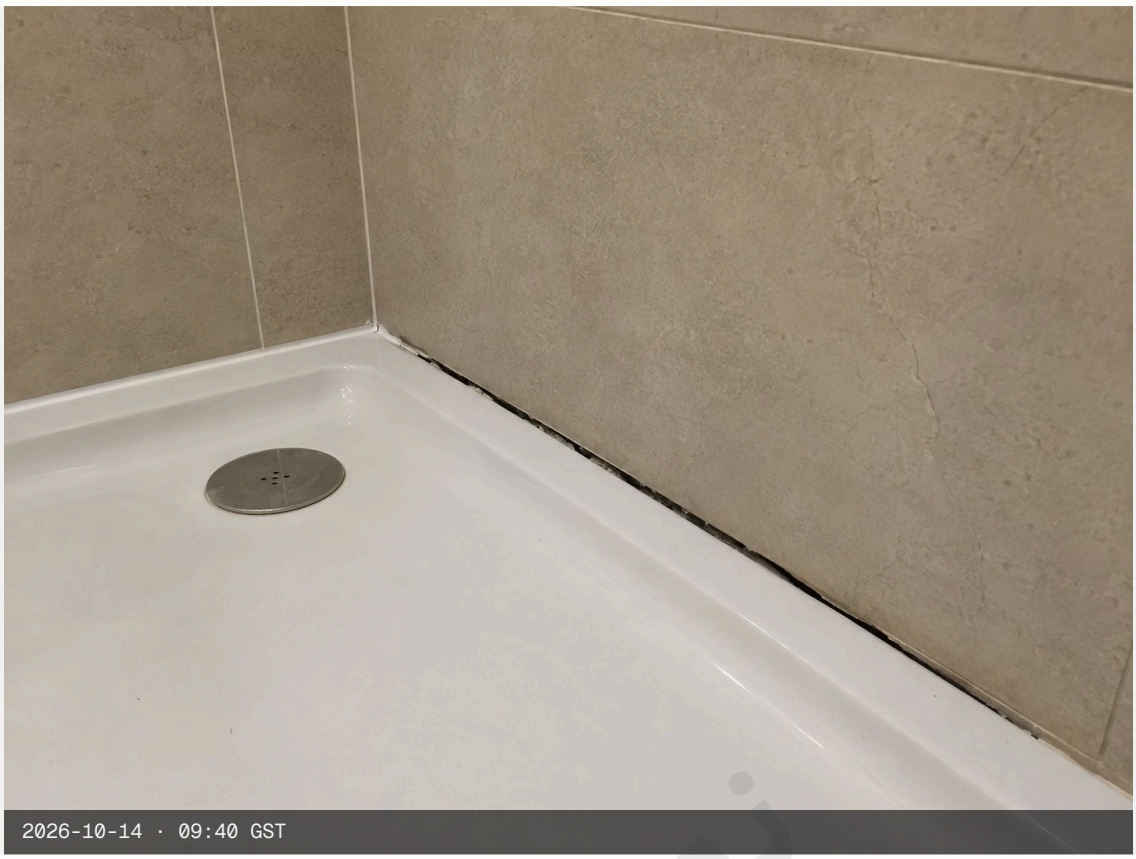
صورة F-02.1 الطابق 1 · الحمام 1

F-02 غياب مانع التسرب حول قاعدة الدش

مانع التسرب السيليكوني غير موجود على طول متر تقريبًا من حافة قاعدة الدش.

إزالة البقايا والتنظيف ثم إعادة تطبيق سيليكون صحي.
